**TRIBUNALE DI AREZZO**  
**Sezione Esecuzioni Immobiliari**

**N.R.E. 113/2019**  
**A CUI E' RIUNITA LA NRE 70/2020**

### ***Aspetti già segnalati nella perizia in atti***

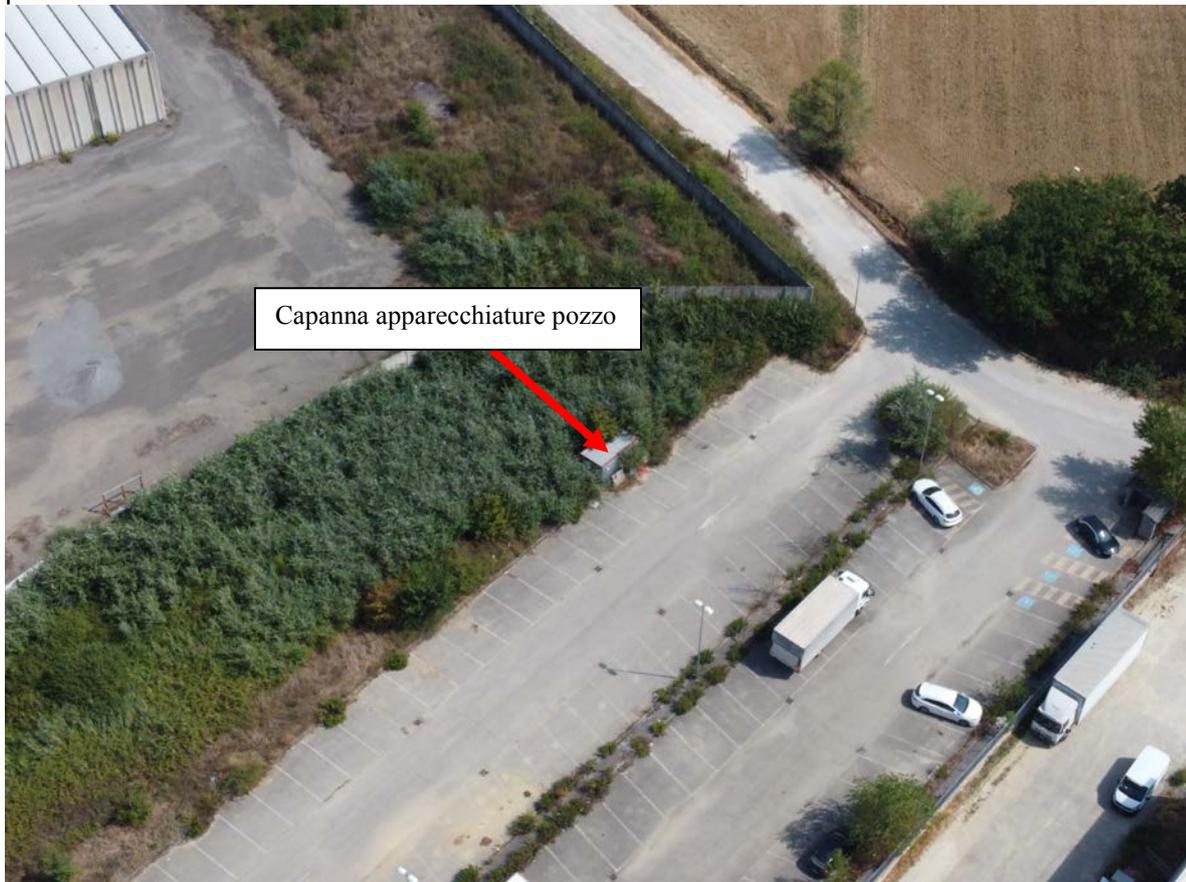
**Le apparecchiature documentate con le foto allegate all'istanza del custode del 29 Luglio 2024 erano inaccessibili all'epoca**, perché contenute dentro ad una struttura prefabbricata in metallo (capanna), ad oggi ancora

presente, posta a confine con il parcheggio pubblico già realizzato, *rinvenuta sempre chiusa con lucchetto.*

La particolare collocazione del pozzo (situato proprio sul confine con il parcheggio pubblico) non è stata considerata dallo scrivente come un elemento particolarmente pregiudizievole nella formazione dei lotti, stante l'evidente facilità di accesso diretto attraverso aree pubbliche e assai marginalmente su aree private.

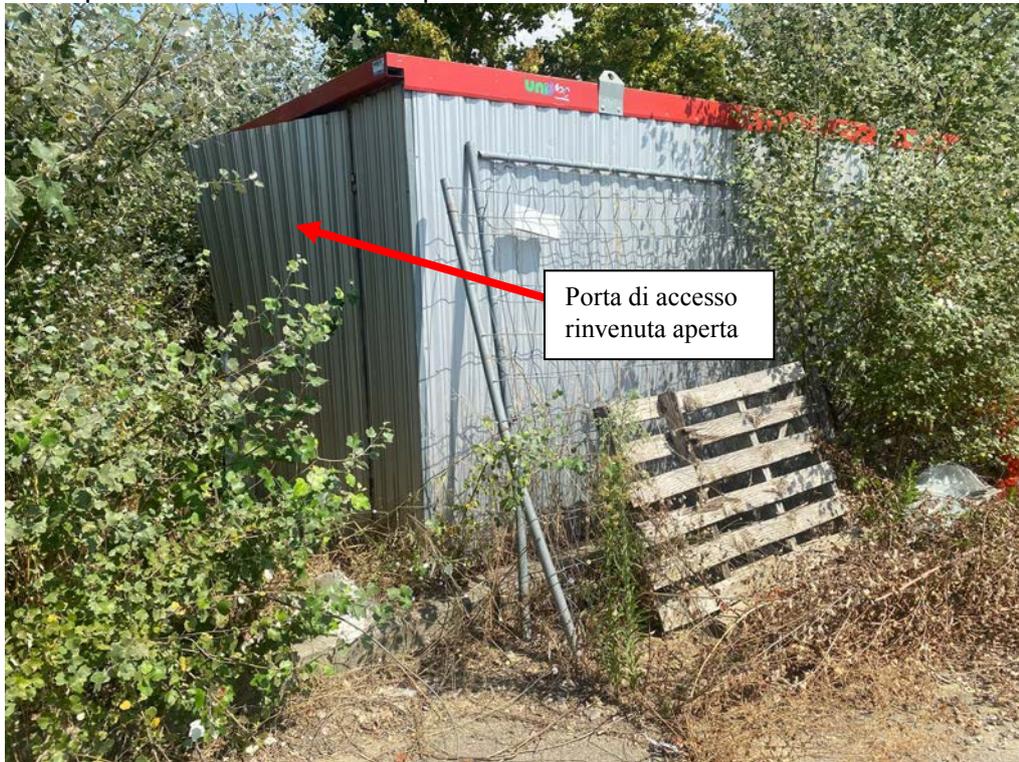
In occasione del sopralluogo effettuato dallo scrivente in data 27 Agosto 2024 al fine di rendere i chiarimenti richiesti dal Giudice, la catena ed il lucchetto di chiusura riscontrati all'epoca erano ancora presenti (sempre se non sostituiti recentemente dal Custode), ma a differenza delle volte precedenti, non

bloccavano più la porta di accesso alla capanna contenente le apparecchiature dell'impianto di adduzione dell'acqua.

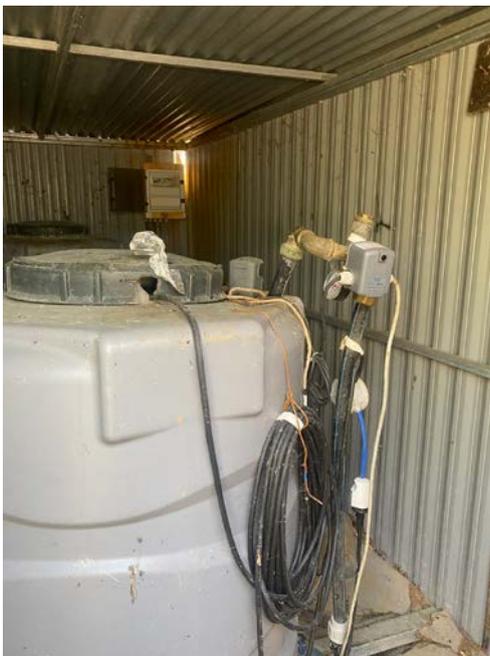
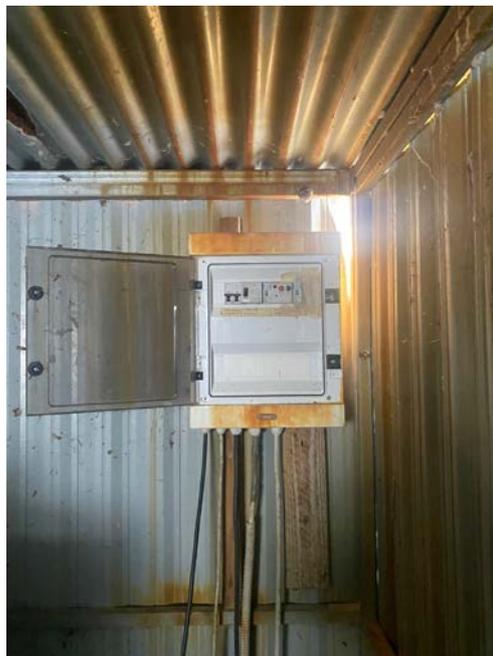
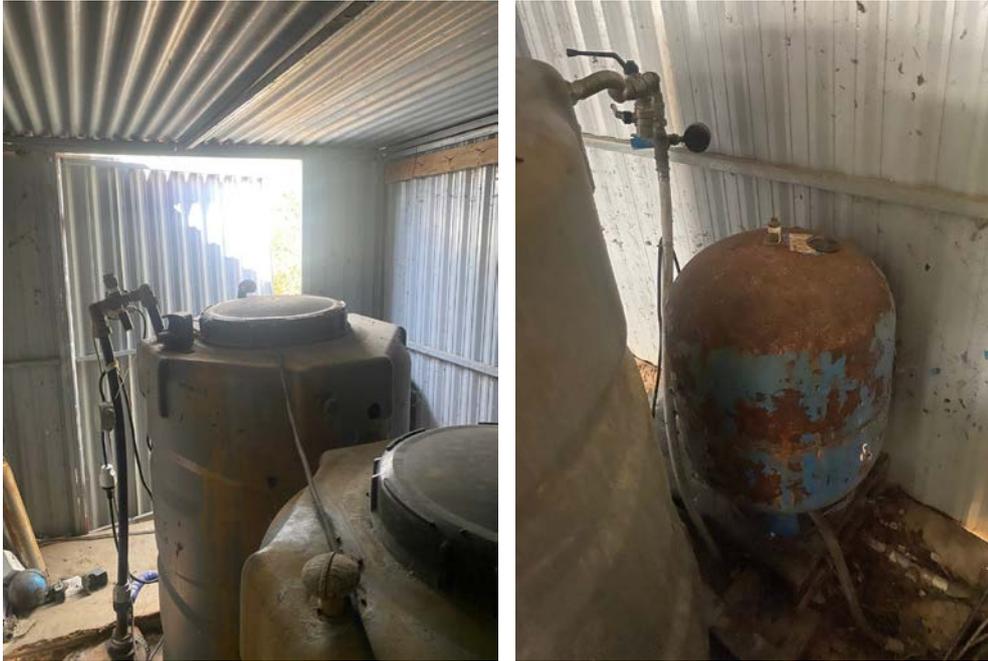
Cioè consentiva allo scrivente di constatare l'esistenza dei medesimi impianti documentati dal custode nell'istanza del 29 Luglio 2024.

Si tratta comunque di impianti "adattati provvisoriamente" all'interno di un manufatto precario da cantiere, in cui per altro sono ben evidenti delle criticità manutentive, sia per quanto attiene le apparecchiature (in parte arrugginite e verosimilmente non funzionanti), sia per quanto attiene la base di appoggio della capanna stessa, costituita da tavole e mattoni in gran parte rotte/i, che poggiano su una struttura in metallo in aderenza al suolo, già in parte avvallato/scavato in vari punti per effetto dall'acqua che è penetrata all'interno nel corso dei vari anni. L'unico impianto che potremmo considerare in discrete condizioni è il quadro elettrico, sul quale sono tuttavia evidenti tracce/colature di ruggine piuttosto diffuse.

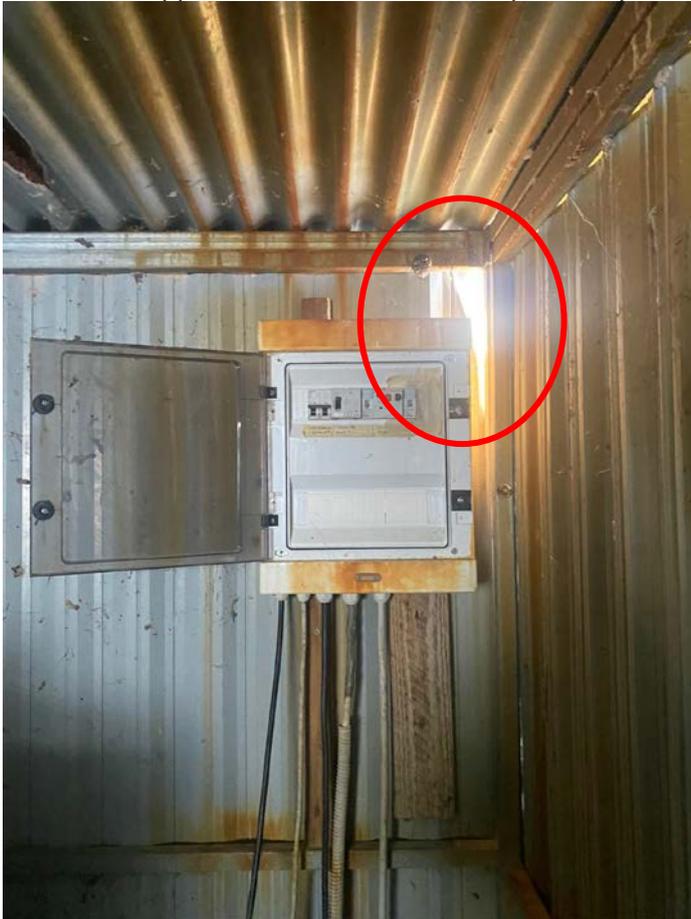
Ciò è dipeso dal fatto che i tamponamenti esterni della capanna e la copertura, non hanno una chiusura propriamente ermetica.

Come si evince dalle foto scattate dallo scrivente (così come anche dalle foto prodotte dal Custode) sopra al quadro elettrico, e più esattamente nella zona d'angolo a destra per chi lo osserva frontalmente, vi è un'apertura piuttosto ampia da cui passano aria e luce, sinonimo evidente che i tamponamenti della capanna sono stati trascurati, e pertanto non sono in grado di impedire il filtraggio di acqua in occasione di piogge battenti anche di modesta intensità, con conseguente

formazione di ruggine all'interno, sia sui tamponamenti/copertura della capanna, sia in corrispondenza di apparecchiature interne, compreso il quadro elettrico.

L'evidente precarietà che contraddistingue la struttura prefabbricata di contenimento (capanna di cantiere), dimostra chiaramente la "natura provvisoria" dell'opera, compresa la sistemazione impiantistica a servizio del pozzo (non particolarmente curata e rifinita), finalizzata esclusivamente a rendere fruibili e funzionali (in attesa di completare le urbanizzazioni) le porzioni immobiliari che erano state ultimate all'interno del comparto.

La presenza di un pozzo per l'approvvigionamento idrico dell'intero comparto, imponeva necessariamente la realizzazione di una struttura di contenimento più solida e durevole, che verosimilmente sarebbe stata realizzata durante la fase di completamento delle varie urbanizzazioni.

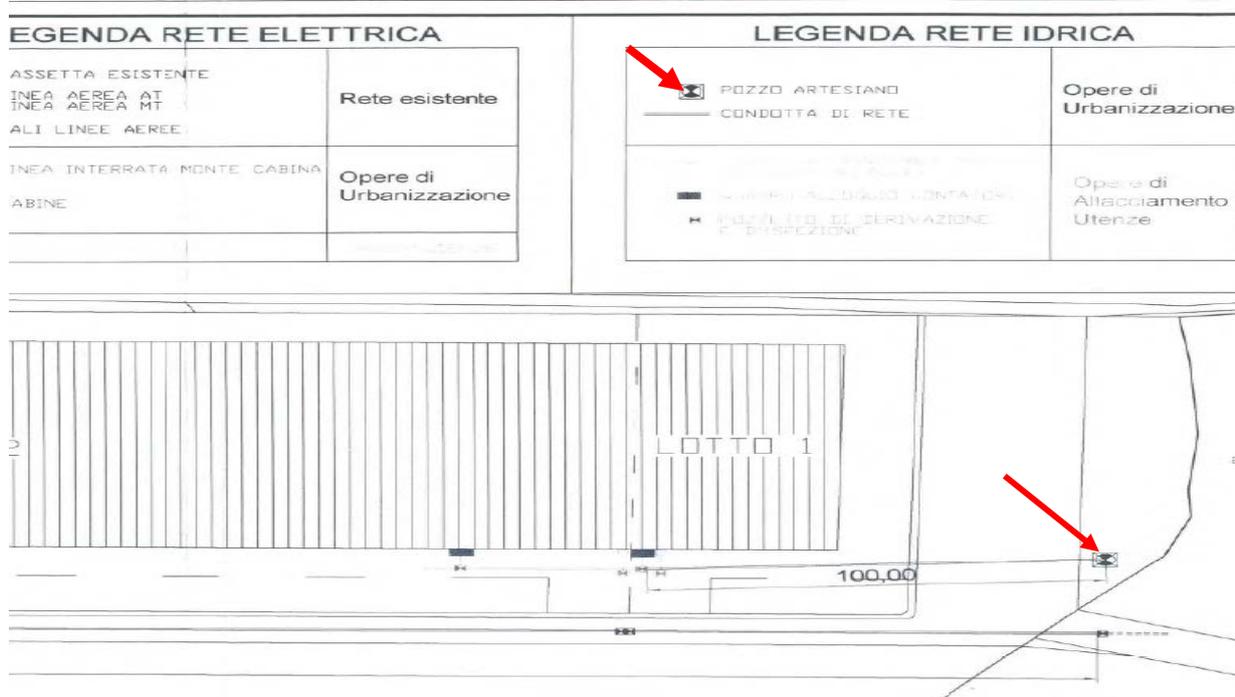
La localizzazione del nuovo pozzo da realizzare con la rete di approvvigionamento dedicata, è stata indicata sulle tavole di progetto che individuano le diverse urbanizzazioni del comparto, e nello specifico è indicata nella tavola 4 avente per oggetto la rete elettrica, telefonica ed idrica.

Da progetto, il pozzo era previsto, ed è stato poi effettivamente realizzato sull'area identificata dalla particella 112, quasi sulla dividente di confine con la viabilità/parcheggio già realizzato sulla particella 122.

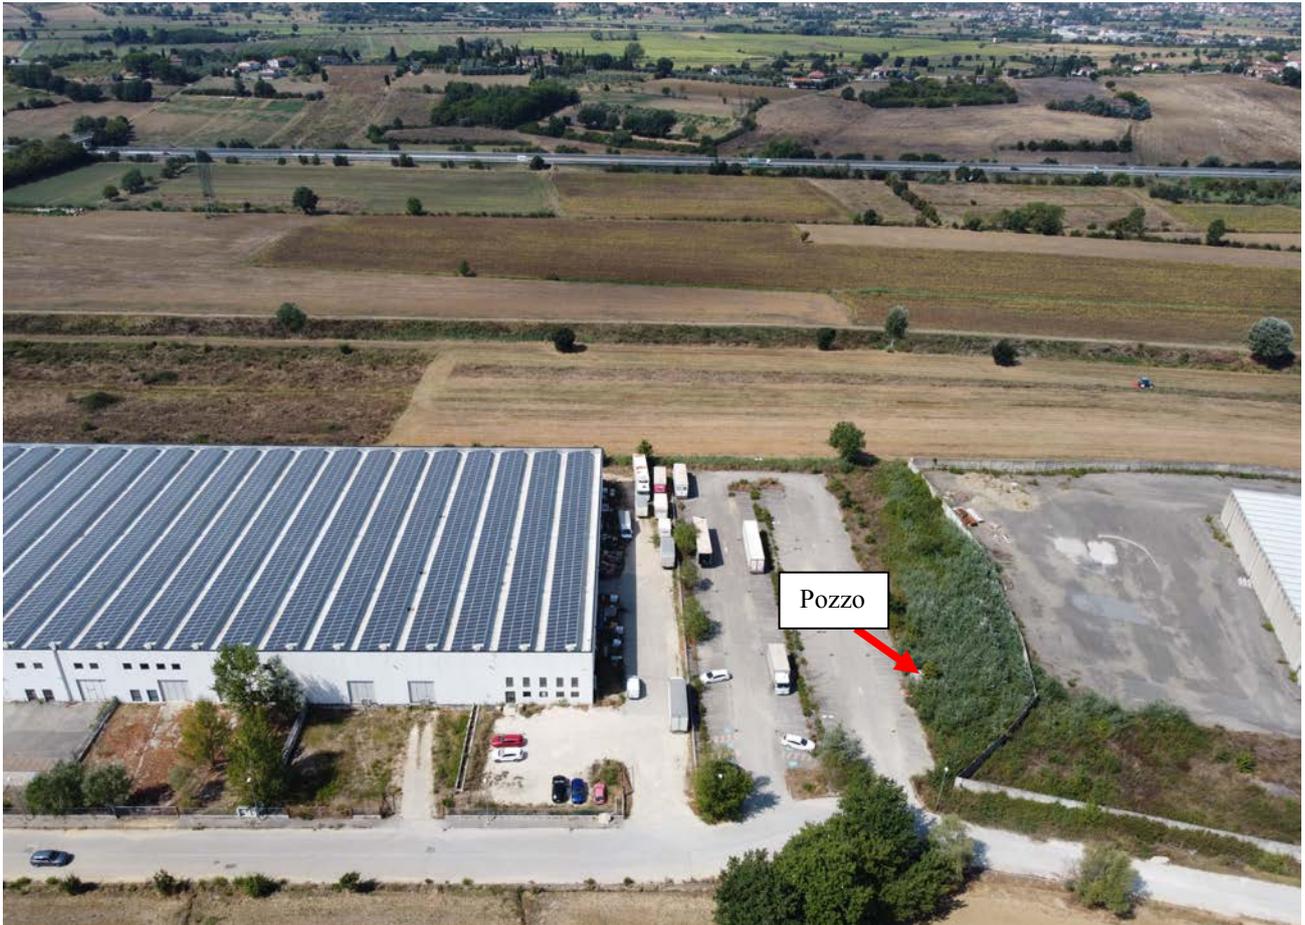
(foto aerea acquisita dall'esperto con drone in data 27-08-2024)

Di fatto, la descrizione riportata nel verbale del custode non corrisponde con lo stato dei luoghi in quanto il pozzo non ricade sul piazzale/parcheggio antistante alla particella 112.

Il piazzale/parcheggio è identificato dalla particella 122, mentre il pozzo ricade sulla particella 112.

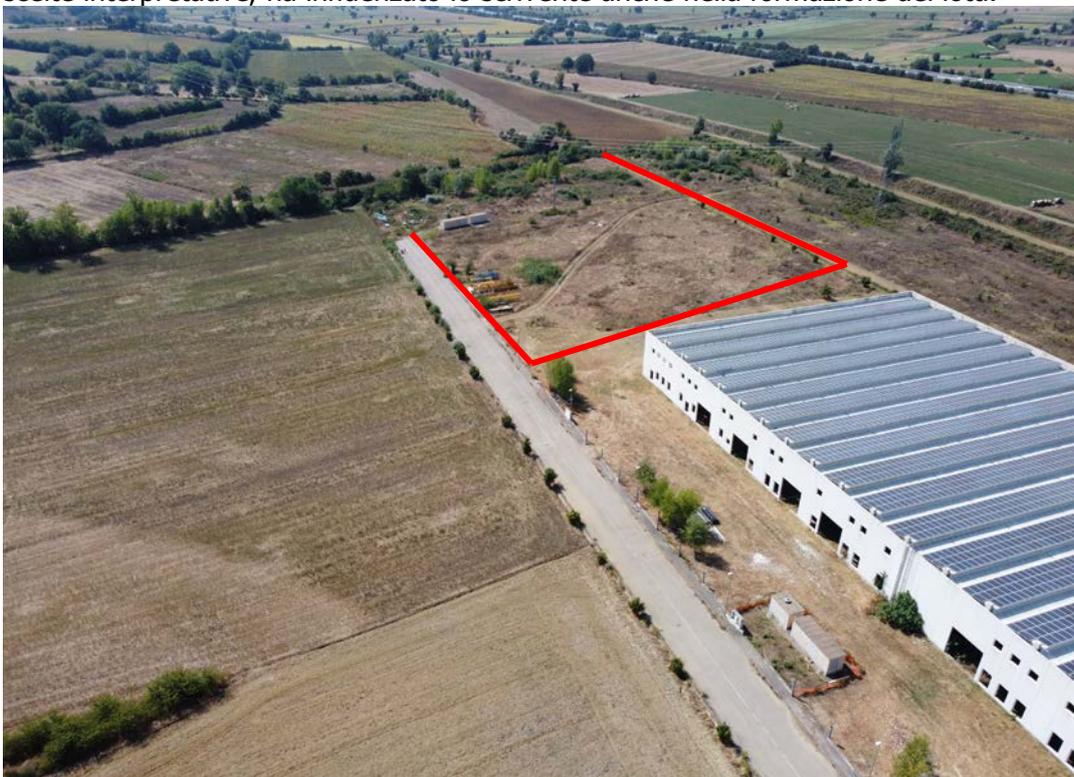
**Foto aeree dello stato attuale**

Come già indicato nella relazione in atti, le urbanizzazioni previste non sono state del tutto completate, ed in particolare, **il mancato completamento interessa soprattutto il lato sud del comparto D1BAD2.**

In questa zona, come si evince anche dalle tavole relative alle urbanizzazioni, doveva essere realizzato un secondo parcheggio (di fatto neppure iniziato) con tutta una serie di opere complementari (fognature, cabine elettriche, illuminazione, etc).

Nello stato dei luoghi (come da foto seguenti scattate con un drone in occasione dell'accesso del 27 Agosto 2024) in cui mancano completamente dei riferimenti attendibili sulla posizione dei parcheggi, del verde, della recinzione privata del fabbricato produttivo etc, non è stato facile orientarsi, e ciò, oltre ad imporre delle scelte interpretative, ha influenzato lo scrivente anche nella formazione dei lotti.

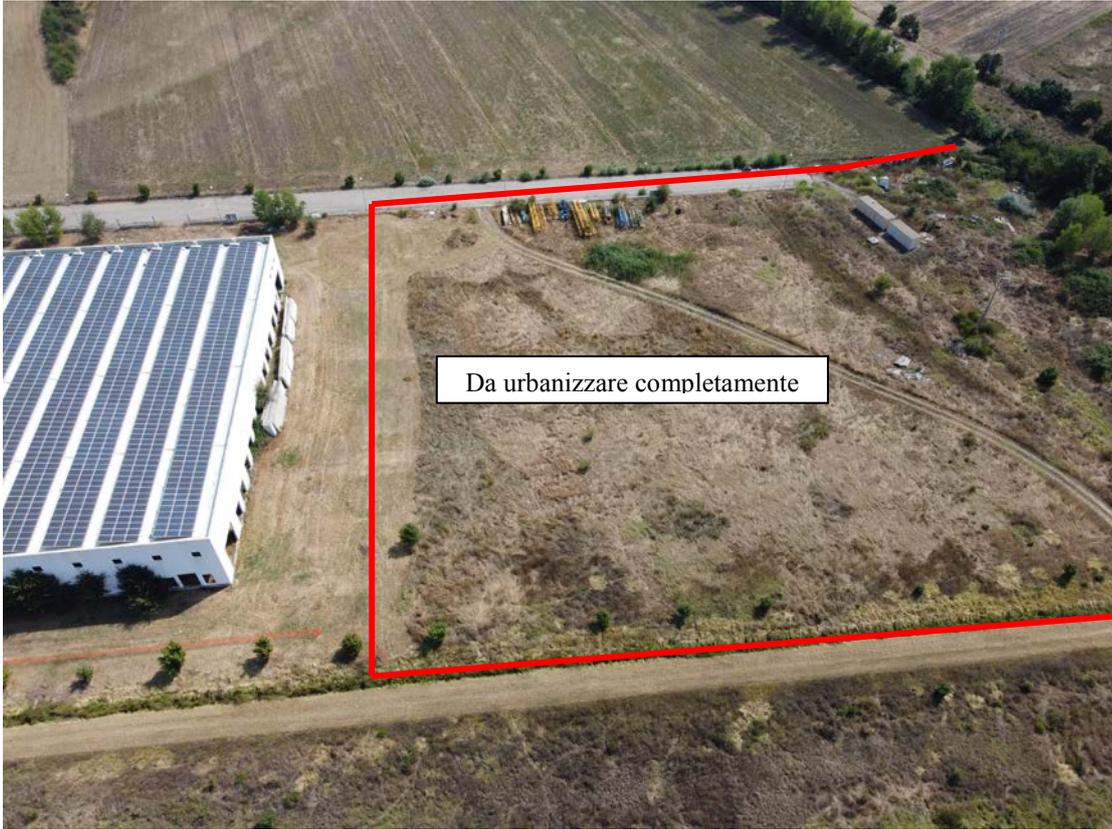
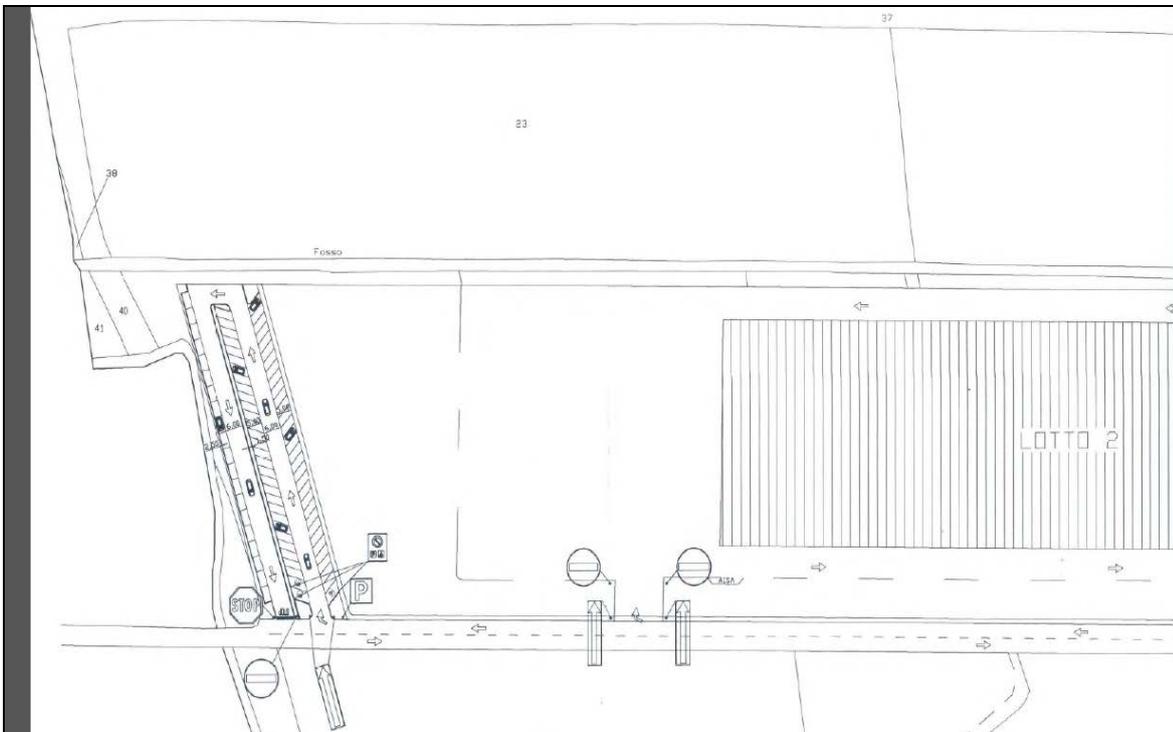
**(Urbanizzazione – Parcheggi non realizzati)**

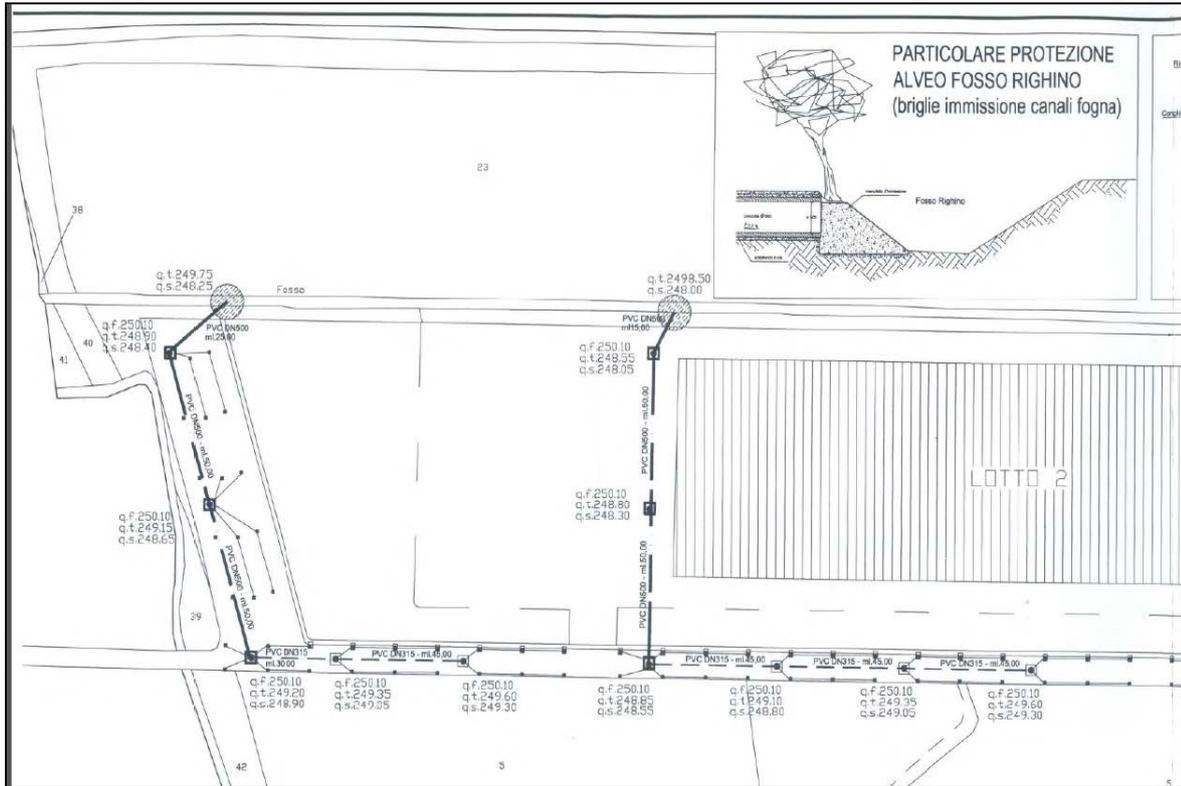
**(Urbanizzazione – Fognature – realizzati in parte)**

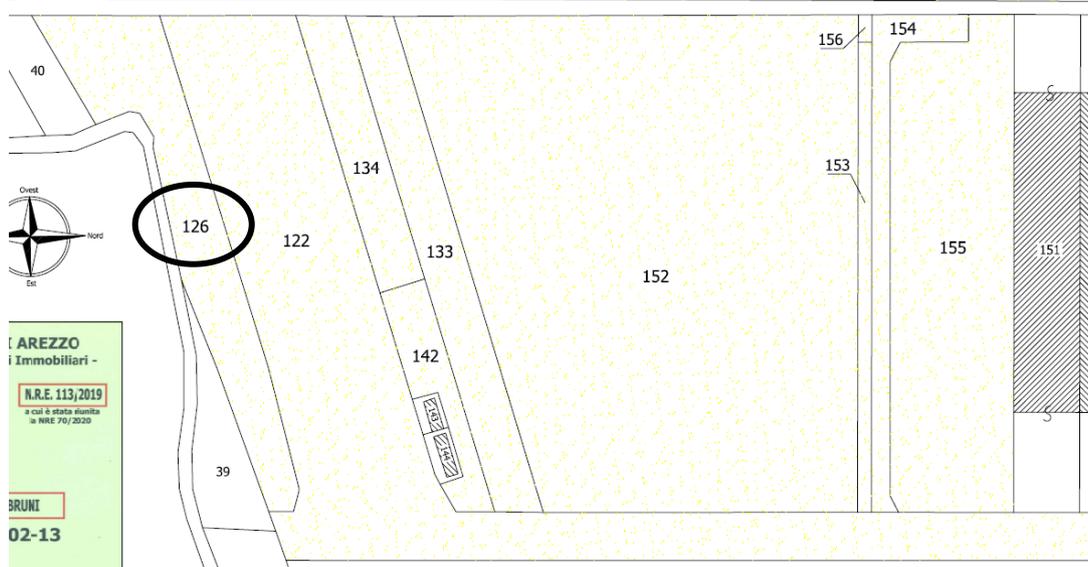
La particella 126 che ricade nella zona di comparto ancora completamente da urbanizzare ha un incidenza di valore al netto dell'abbattimento forfettario del 15% pari ad Euro 1.250,00 circa.

Questa particella, in funzione del recente sopralluogo con le aree libere da vegetazione arbustiva, prendendo a riferimento la cabina Enel già realizzata e riconsiderando il contenuto della tavole relative alle opere di urbanizzazione, sembra interessata parzialmente dai parcheggi pubblici ancora da realizzare, e come tale dovrà essere ceduta gratuitamente al Comune di Marciano della Chiana.

Pertanto è opportuno riformulare prudenzialmente la consistenza del lotto 25 (anche in termini di valore), estrapolando la predetta particella e più esattamente:
