**TRIBUNALE DI SIENA****SEZIONE ESECUZIONI IMMOBILIARI****Esecuzione immobiliare n. 22/2010**

Giudice dell'Esecuzione Dott. Avv. Flavio MENNELLA

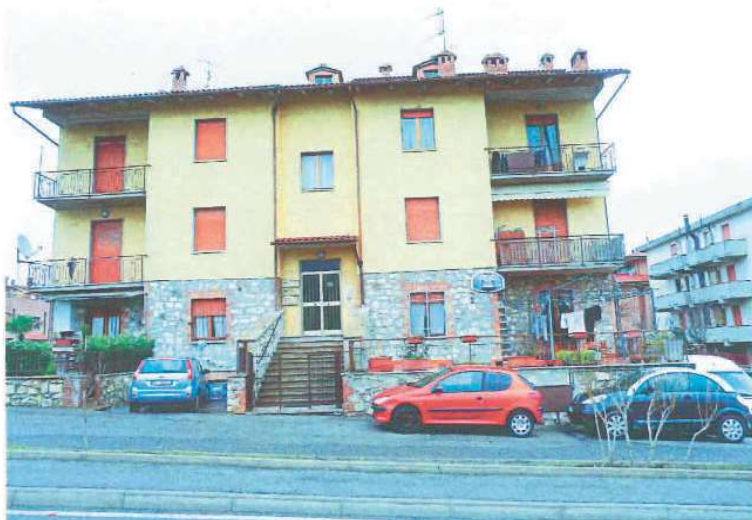
Immobile di Via M. L. King. 29 Pianella – Prospetto frontale

L'edificio presenta struttura portante verticale in pilastri di cemento armato, murature perimetrali in bozze di pietra ai piani 1S e T, mattone pieno e forato ai piani superiori, solai in latero cemento, copertura a capanna in laterocemento, sovrastante impermeabilizzazione, manto di copertura in tegole e coppi di laterizio, canali di gronda e discendenti pluviali in rame.

Le facciate del fabbricato, libere su tutti i lati, sono esternamente finite, ai piani 1S e T, in bozze di travertino stuccate a faccia vista, mentre ai piani superiori, risultano intonacate con intonaco civile per esterni e tinteggiate di colore giallo ocra. La pavimentazione della rampa di accesso ai garages è realizzata in bozze di travertino

Complessivamente le parti a comune esterne ed interne dell'edificio, sono in buono stato manutentivo e non necessitano di interventi.

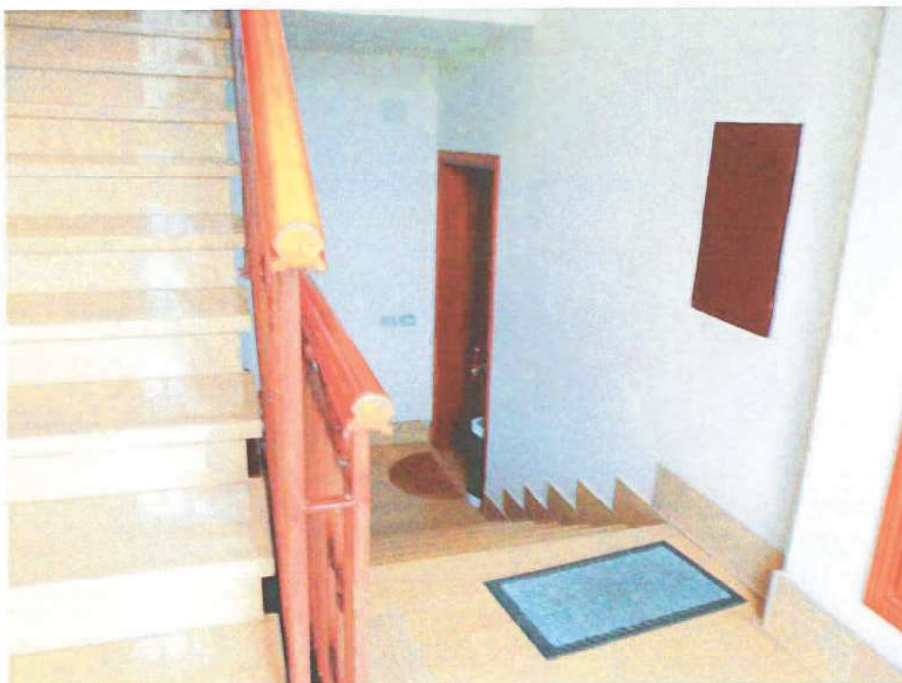
vano scala condominiale

Il vano scala condominiale interno, presenta pareti intonacate e tinteggiate, impianto elettrico sottotraccia, conforme alla L. 46/90, gradini e pianerottoli pavimentati in marmette di travertino lucidato, corredati di ringhiera metallica con corrimano in legno.
