TRIBUNALE DI AREZZO

N. 19/2022 R.G.E.

PERIZIA del 03/01/2025

Compendio immobiliare costituito da due fabbricati urbani adibiti in precedenza a Bed and Breakfast con annesso relativo resede e terreno pertinenziale, il tutto posto in Comune di Badia Tedalda, Località Pratieghi, Via Lusato n° 95.

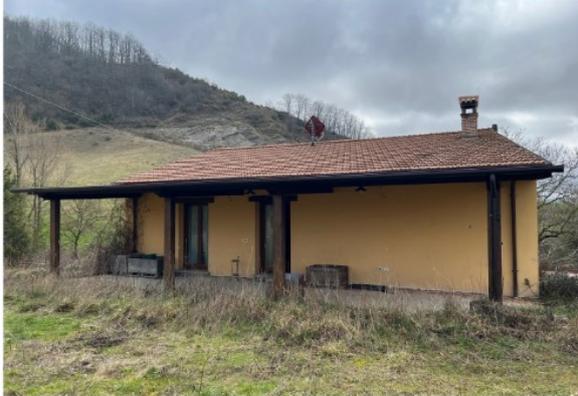
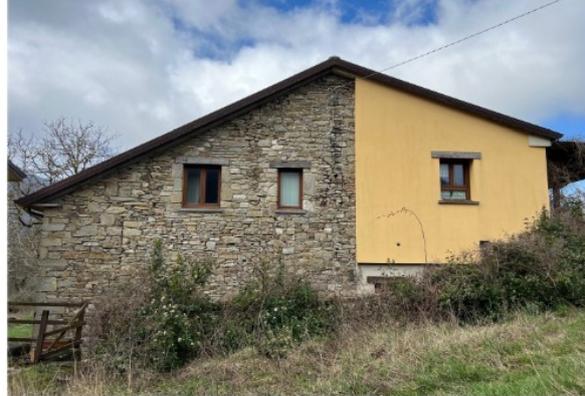
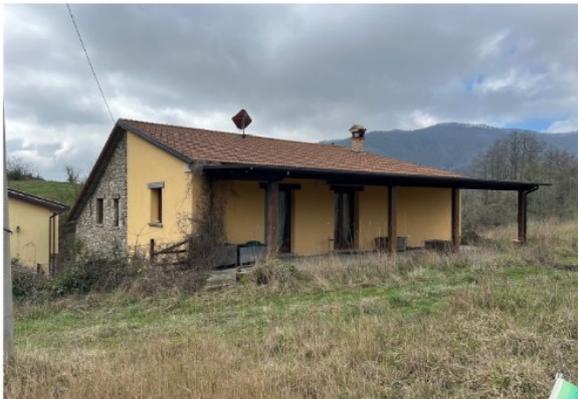
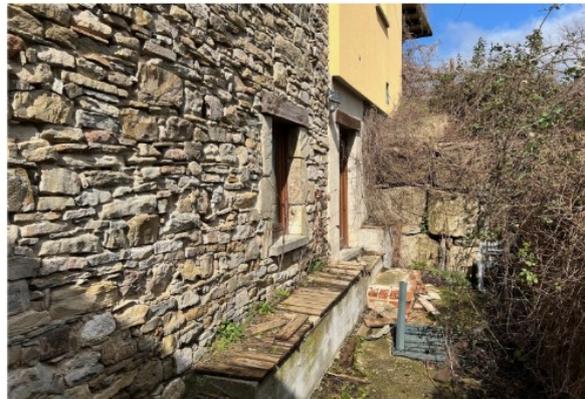
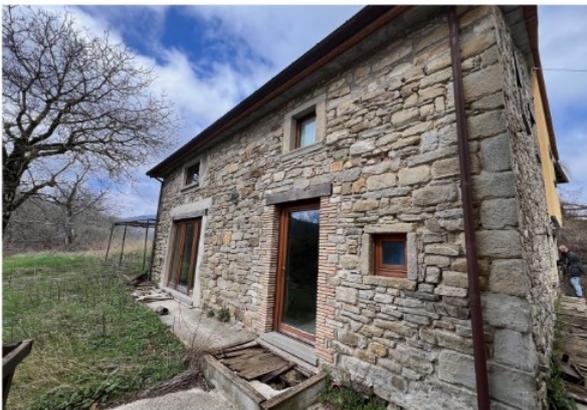
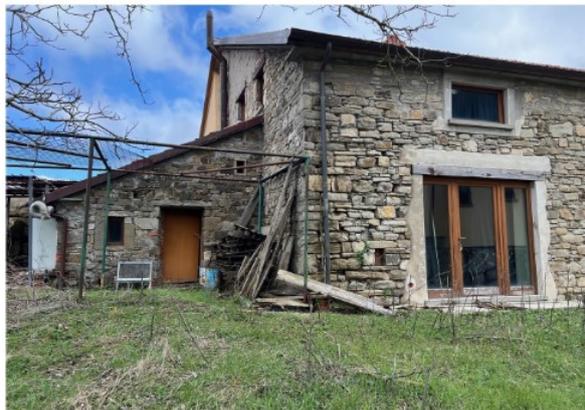
FABBRICATO "A"

Fabbricato “A” è composto al piano terra da portico, soggiorno con angolo cottura, disimpegno, due camere con soppalco e due servizi igienici; al piano seminterrato da tre camere, disimpegno e due bagni, oltre a locale tecnico ed alcuni gazebo.

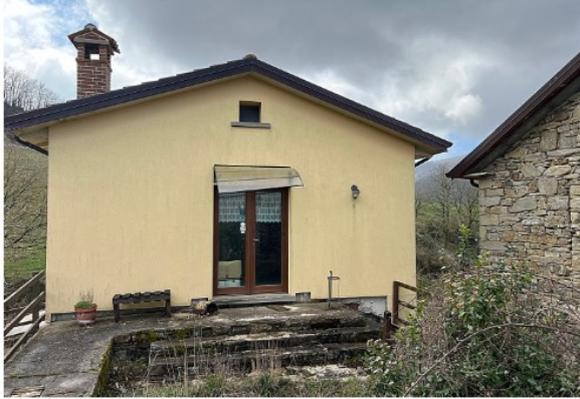
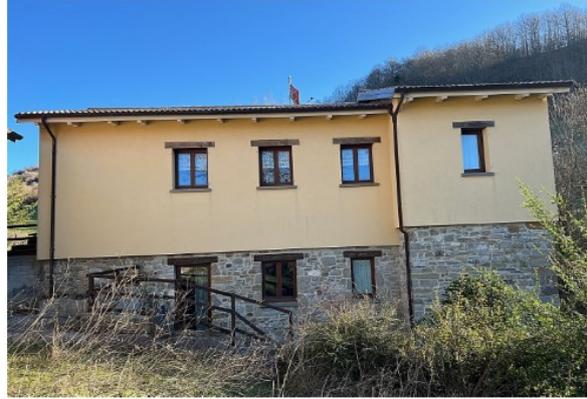
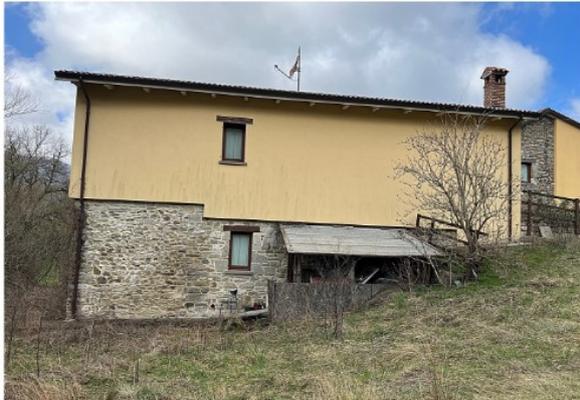
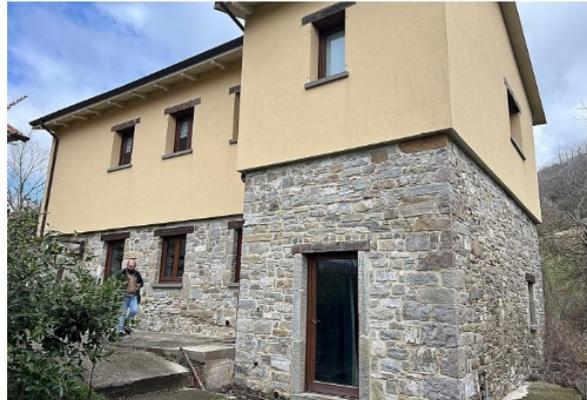
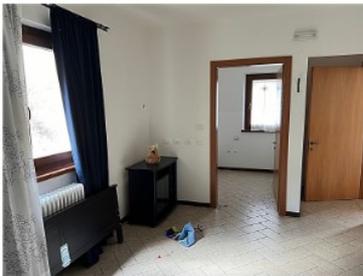
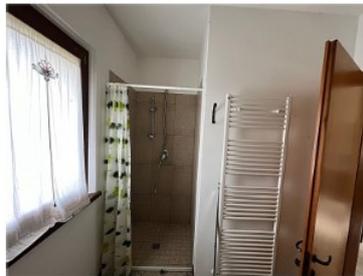
FABBRICATO "B"

Fabbricato “B” si compone al piano terra di ampio salone con angolo cottura, camera con bagno, disimpegno e ulteriore servizio igienico; al piano seminterrato da due camere e due bagni, oltre a portico.

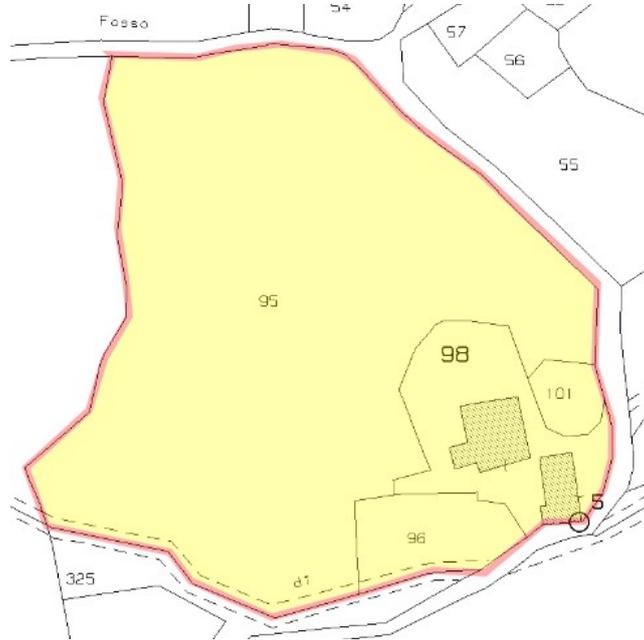
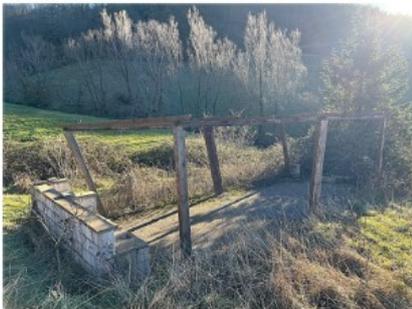
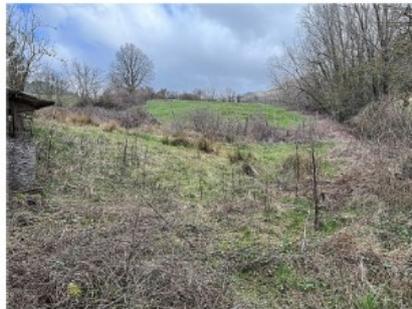
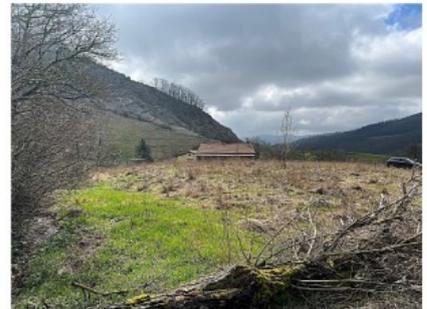
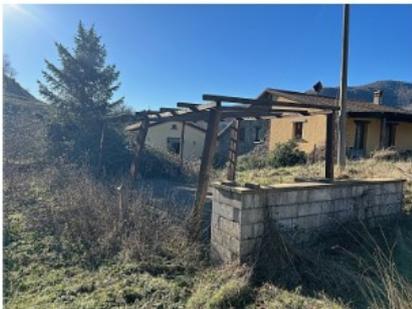
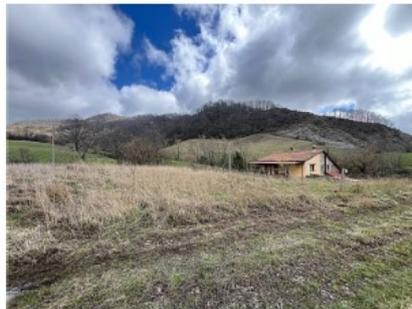
RESEDE E TERRENO PERTINENZIALE

Il tutto integrato da relativo resede di pertinenza esclusivo in evidente stato di incuria, su cui insistono deposito del G.P.L., ampio gazebo ed alcuni elementi di arredo da giardino; completa la consistenza del compendio immobiliare in oggetto alcuni appezzamenti di terreno pertinenziale anche essi in evidente stato di incuria.
