TRIBUNALE DI AREZZO
ESECUZIONI IMMOBILIARI

Esecuzione Immobiliare n° 170/2020 R.E.

Relazione di Consulenza Tecnica d'Ufficio e Stima dei beni pignorati

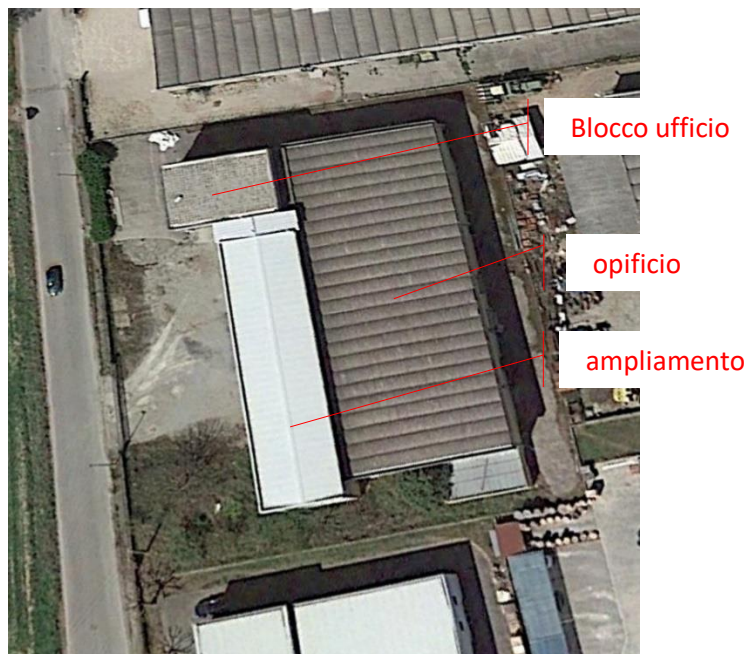
Il Blocco della palazzina uffici è composto da un locale al piano terra, previsto quale magazzino, accessibile dal resede del complesso attraverso ampio portone metallico e collegato al capannone prefabbricato che ospita i locali dell'opificio. Al primo piano del blocco della palazzina uffici sono realizzati i locali uffici.

La struttura del blocco uffici è realizzata con struttura prefabbricata con travi e pilastri in calcestruzzo e solai con lastre in cemento armato precompresso (solaio a doppia T), la copertura è piana.

Ai locali al primo piano si accede da scala esterna in cemento armato (oggi la scala risulta incassata tra il blocco uffici e l'ampliamento in acciaio dei locali ancora non completato).

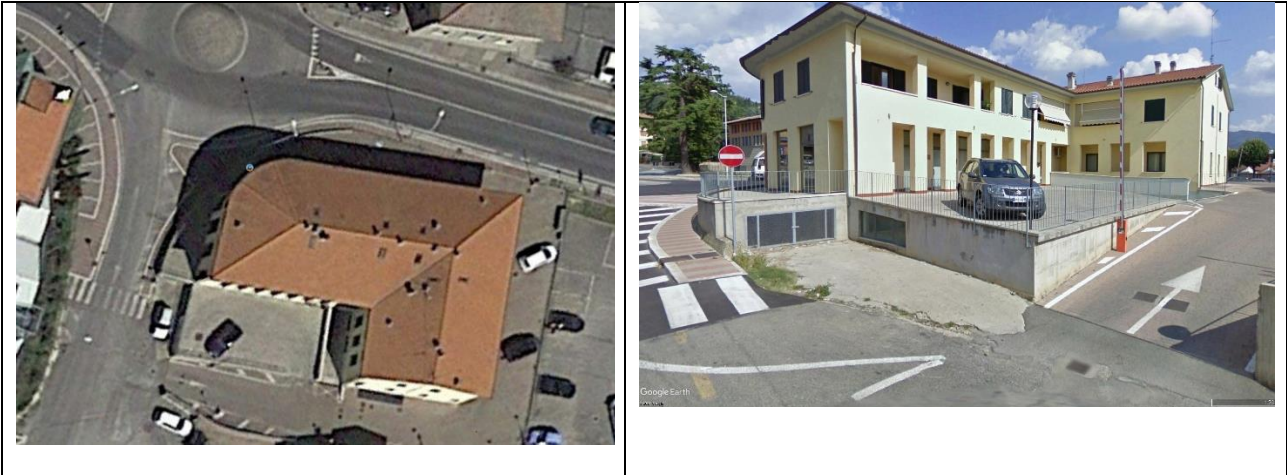
Ai locali garage del complesso dell'edificio si accede tramite rampa di accesso condominiale direttamente accessibile da via della Misericordia.

I locali garage oggetto di esecuzione si affacciano, attraverso porte metalliche in lamiera di colore bianco, sul corsello condominiale che ne consente l'accesso e il collegamento alla rampa. I locali all'interno non presentano areazione e illuminazione naturale. L'intradosso del solaio dei locali è costituito da lastre in cemento armato precompresso alveolari, mentre il pavimento è in cemento con finitura al quarzo, le pareti esterne sono in cemento armato e costituiscono le pareti interrate perimetrali dell'edificio, mentre le pareti di separazione con altri locali e con i corselli sono in blocchi di cemento alveolari. L'altezza interna dei locali è di circa 2.40m. I locali risultano tinteggiati. L'unico impianto presente è quello di illuminazione realizzato con canalette a vista. I locali garage non risultano divisi con parete divisorie e costituiscono un unico ambiente con due accessi.
