# TRIBUNALE ORDINARIO - AREZZO

## ESPROPRIAZIONI IMMOBILIARI

### 74/2024

## CONSULENZA ESTIMATIVA GIUDIZIARIA

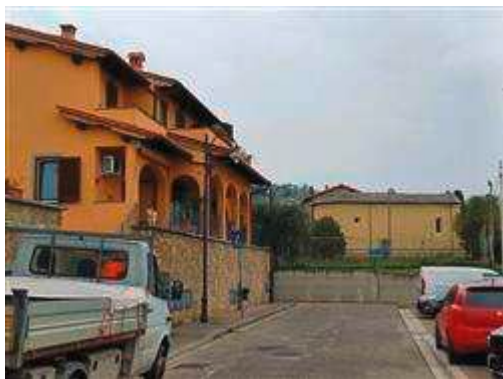
Sono state rilevate le seguenti difformità: Le opere di urbanizzazione relative alla lottizzazione non sono ancora state prese in carico dal Comune di Castelfranco-Piandiscò. In particolare la particella 268 sulla quale è stato costruito il parcheggio della lottizzazione è ancora intestata alla ditta Paone Costruzioni srl

Parcheggio della lottizzazione

Le difformità sono regolarizzabili mediante: Collaudo e presa in carico da parte del Comune. Sulla Convenzione urbanistica (allegata), all'art.2 comma 2 si dà atto che in caso di alienazione da parte del lottizzante gli obblighi in essa contenuti si trasmettono agli acquirenti.

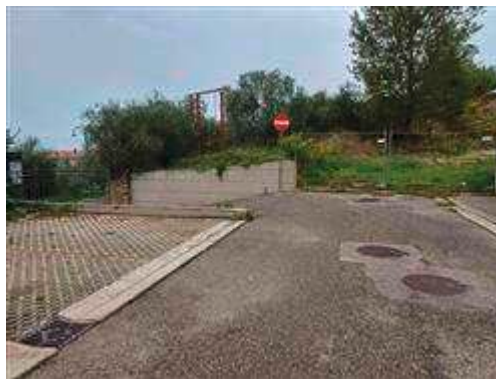
Parcheggio della lottizzazione

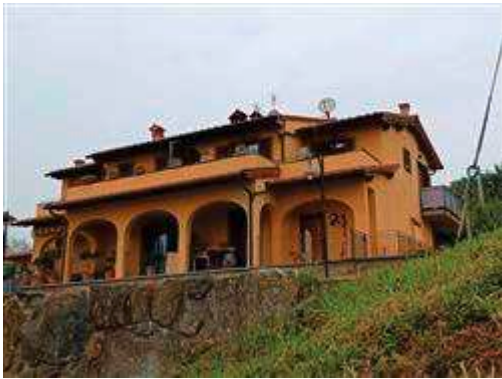
Vedute d'insieme dell'edificio

Il fabbricato ha struttura portante in cemento armato, solai di interpiano in laterocemento e di copertura con struttura portante in legno (sia l'orditura principale che la secondaria). Sopra i travicelli, dotati in gronda di doppia smensolatura e seggiola lignea è adagiato uno scempiato di pianelle in cotto, il pacchetto isolante e impermeabilizzante e il manto di copertura in coppi e embrici.

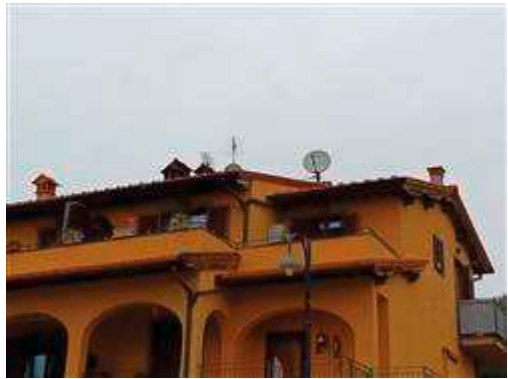
Particolare edificio (appartamento primo piano)

L'abitazione, all'ultimo piano del fabbricato ha soffitti inclinati con altezze minime pari a mt.2,75 (sul retro) e mt.2,60 (sul fronte), mentre la massima è pari a mt.3,81; tutte le altezze sono state misurate "sottotravetto".

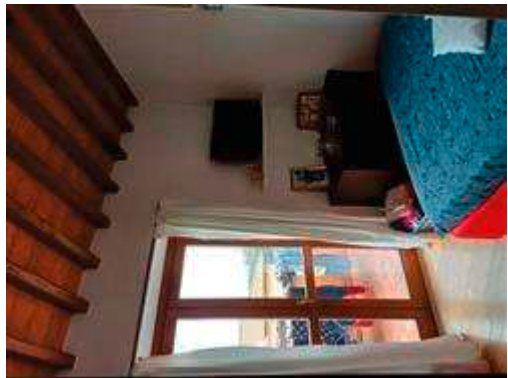
Camera

Sono state rilevate le seguenti difformità: Sono state rilevate numerose difformità rispetto ai progetti presentati, che vengono qui sinteticamente riportate: - le altezze interne dell'unità immobiliare (misurate sottotravetto) sono più alte di quanto progettualmente previsto; - l'altezza della gronda tergale, misurata rispetto alla quota "zero" impostata nel progetto è circa 45 cm più alta rispetto a quanto previsto (mt.5.93 contro mt.5.50 di progetto); - le camera progettualmente prevista è stata divisa da un muro perdendo il requisito di camera matrimoniale; di fatto è divenuta una camera singola con adiacente vano accessorio; - il vano accessorio sopra indicato è circa 20 cm più profondo di quanto progettualmente previsto; - alcune finestre sono difformi dal progetto e quella del bagno non rispetta più i requisiti aeroilluminanti previsti attualmente dagli strumenti urbanistici comunali - l'aggetto della porzione tergale terrazza a sbalzo è circa 10 cm. più profonda di quanto progettualmente previsto; - lo scannafosso progettualmente previsto a fianco del garage è stato realizzato solo in parte e difformemente dal progetto; (normativa di riferimento: D. Lgs 380/2001 e L.R. Toscana 65/2014)

deve essere demolito per restituire la destinazione di "camera matrimoniale" all'unica camera che era progettualmente prevista. Deve essere anche ripristinato lo scannafosso adiacente al garage così come progettualmente previsto. Per la finestra del bagno che attualmente non risponde più ai requisiti aeroilluminanti attualmente previsti dal Comune di Castelfranco-Piandiscò occorre invece presenare pratica all'ASL per richiedere eventuale deroga; in alternativa anch'essa dovrà essere resa conforme ai minimi previsti dalle norme.

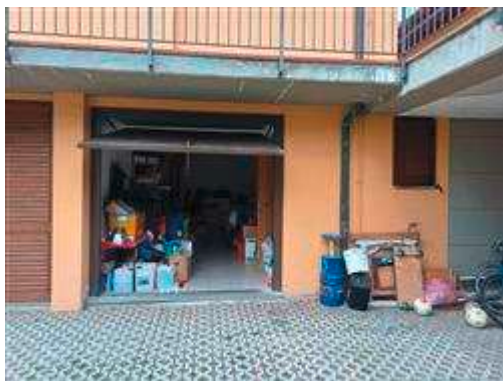
Particolare ingresso al box auto

Al garage si accede dal piazzale carrabile condominiale che si diparte dalla strada di lottizzazione e che risulta da essa separato da un cancello in ferro. Dalla porta di accesso carrabile basculante in acciaio zincato si accede al box della superficie di mq.27,02. Alla destra dell’accesso al garage, si trova un piccolo ripostiglio di pertinenza che urbanisticamente occupa una porzione dell’area progettualmente destinata a scannafosso.

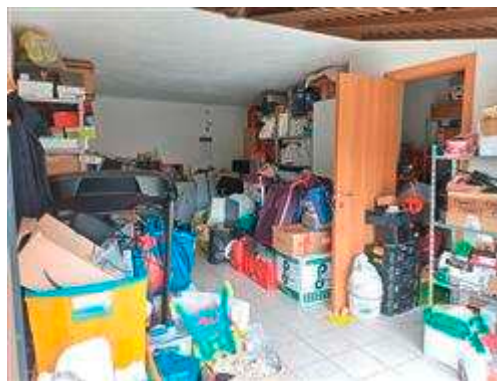
Interno garage

Fermo restando la descrizione della struttura portante già indicata nel punto “A” della presente perizia, il garage si trova in buone condizioni di manutenzione, internamente è completamente intonacato e tinteggiato. La pavimentazione è in piastrelle di monocottura. La porta carrabile di accesso è in acciaio zincato verniciato, la porta interna è in legno, mentre la finestra, anch’essa in legno, è dotata di vetrocamera e protetta da persiana.

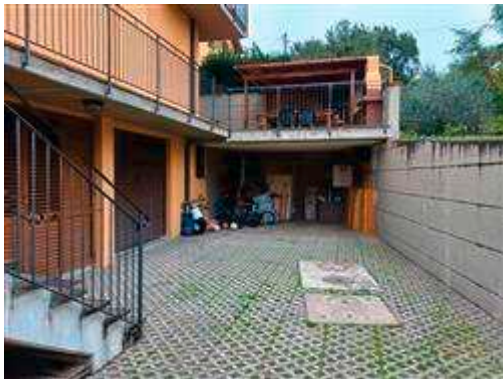
Veduta d'insieme posto auto e piazzale d'accesso

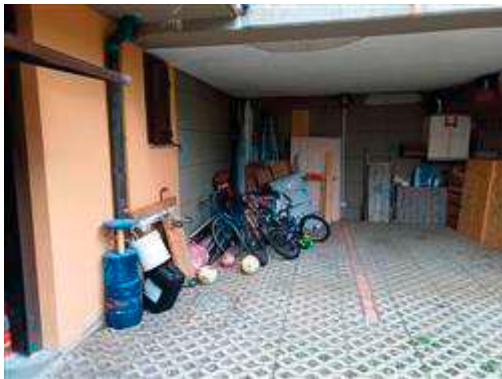
Particolare posto auto (trattasi della porzione a sinistra della foto)
