## **TRIBUNALE DI SIENA**

#### **Esecuzione Immobiliare RG n. 121/2024**

#### **PERIZIA IMMOBILIARE**

### **Abitazione di tipo popolare , posta al p.T. del fabbricato di Via Giovanni Pascoli n.25, Poggibonsi**

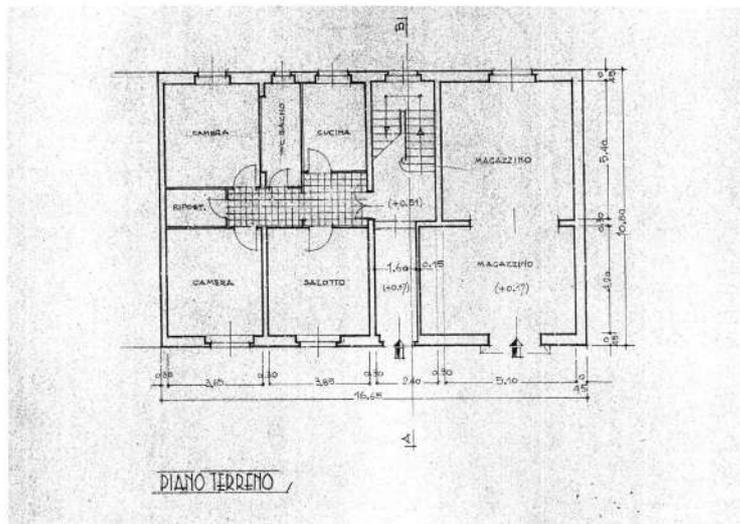
Pianta stato autorizzato

leggero spostamento di divisori, realizzazione di pareti in cartongesso interne alla camera da letto limitrofa al soggiorno, realizzazione di controsoffitti, trasformazione della finestra della cucina in porta finestra e da questa, la costruzione della piccola scaletta di accesso allo scoperto di pertinenza.

A dimostrazione di quanto addotto, si riportano la planimetria relativa allo stato autorizzato, la planimetria catastale dell'unità immobiliare e la planimetria catastale dell'appartamento situato al piano soprastante.

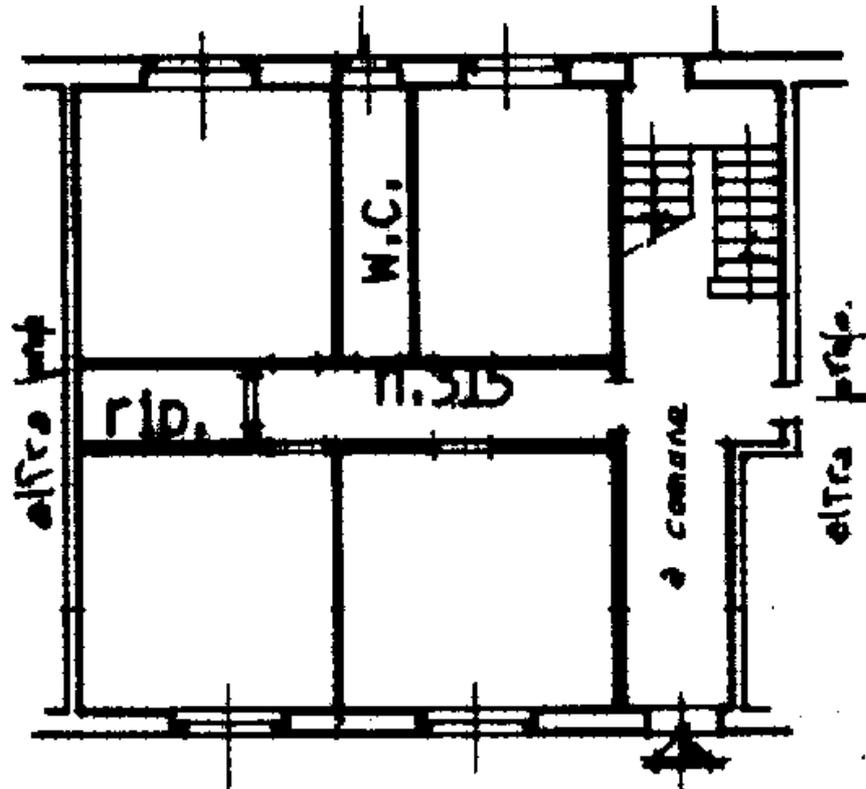
Planimetria catastale

Ai sensi della Legge n. 122 del 30.07.2010 non si attesta la conformità dello stato dei luoghi con la planimetria catastale depositata all'Agenzia delle Entrate –Ufficio del Territorio in data 20.05.1999.

La trasformazione della finestra della cucina in porta finestra; la controsoffittatura dell'ingresso; la suddivisione di una camera da letto, in tre distinti ambienti , realizzata mediante pareti in cartongesso ed infine la realizzazione di quattro gradini esterni.

Non si procede all'aggiornamento della planimetria catastale in quanto le modifiche intervenute non sono conformi ai titoli edilizi abilitativi.
